RAPPORT
DAGVATTENUTREDNING HÅKANTORP
1:21

SLUTRAPPORT
2021-05-12

UPPDRAG 313948, Omtag Rimforsa Strand
Titel på rapport: Dagvattenutredning Håkantorp 1:21
Status: Slutrapport
Datum: 2021-05-12

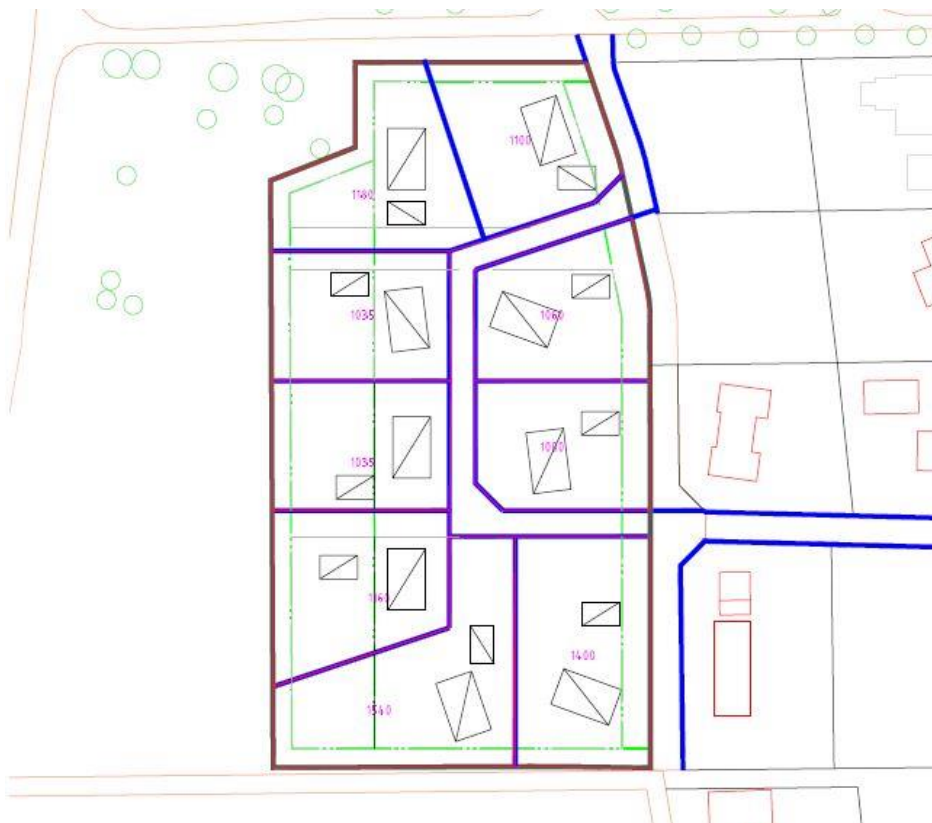
Figur 1: Nytt förslag med 9 villor istället för 20 radhus.

Nu görs ett omtag i området och istället för 20 radhus så är förslaget 9 stycken villor. Totalt i området planeras alltså 30 stycken villor, inklusive gata. Det nya förslaget på de 9 villorna kan ses i Figur 1. Det nya förslaget med 9 villor får en egen detaljplan. Dagvattenhanteringen beskriven i denna rapport syftar till denna egna detaljplan.

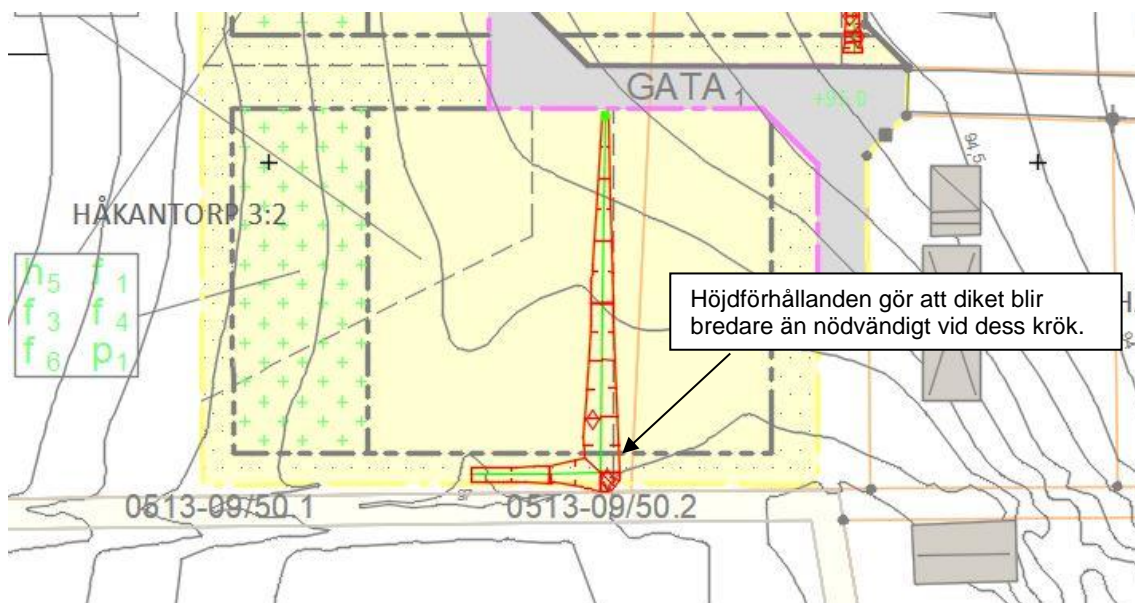
Figur 4: Ungefärlig utbredning på dike.

För att undvika risk för översvämning för tomterna längst i söder skulle ett dike kunna anläggas längs den intilliggande vägen i söder som kan leda dagvattnet in mot planområdet, se Figur 4. Normalflödet av dagvatten kan tas ner i en kupolbrunn medan extremflöden kan rinna längs ytan. Diket skulle exempelvis kunna ha ett djup på 25 cm, släntlutning 1:3, 5 promille lutning och bottenbredd på 10 cm. Detta vattnen är inte genererat inom planområdet utan rinner in i planområdet efter att det har nått det instängda området i Figur 3. På grund av höjdförhållandena i området så blir diket mycket bredare på en sträcka än vad som är nödvändigt för att ta hand om dagvattenflödet. Vid sitt bredaste snitt kan diket bli så mycket som strax över 4 meter brett.
